MINISTÉRIO DOS TRANSPORTES

NORMA DNIT 005/2003 - TER

Defeitos nos pavimentos flexíveis e semi-rígidos Terminologia

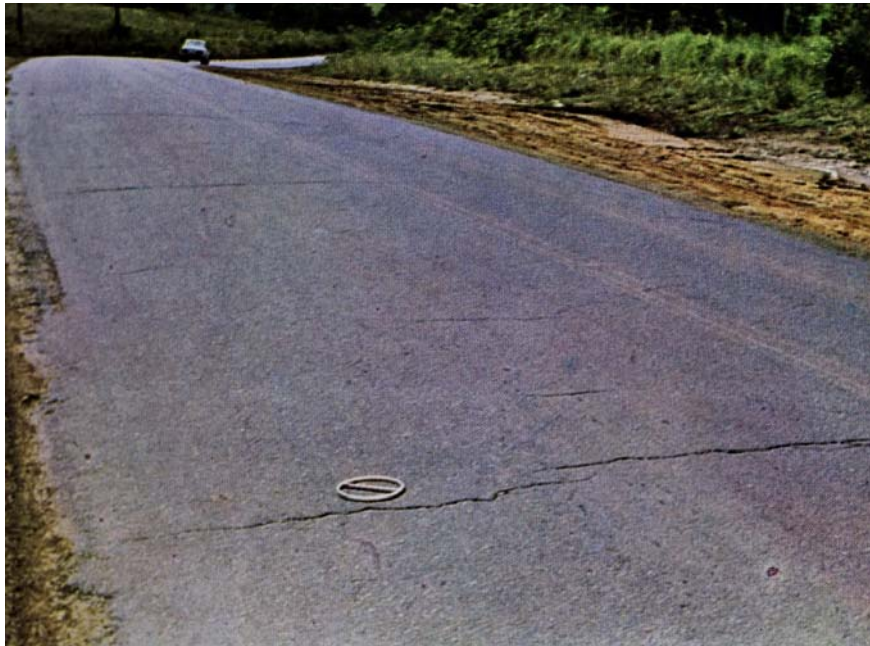
Foto 01: trinca isolada – transversal

Trinca isolada que apresenta direção predominantemente ortogonal ao eixo da via. Quando apresentar extensão de até 100 cm é denominada trinca transversal curta. Quando a extensão for superior a 100 cm denomina-se trinca transversal longa.

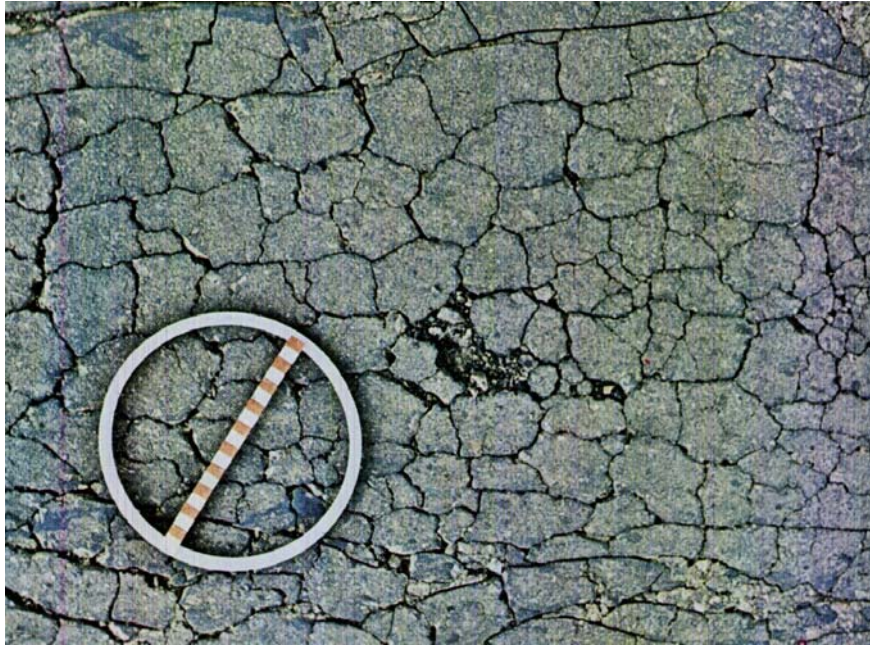
Foto 03: trinca interligada – tipo jacaré

Conjunto de trincas interligadas sem direções preferenciais, assemelhando-se ao aspecto de couro de jacaré. Essas trincas podem apresentar, ou não, erosão acentuada nas bordas.

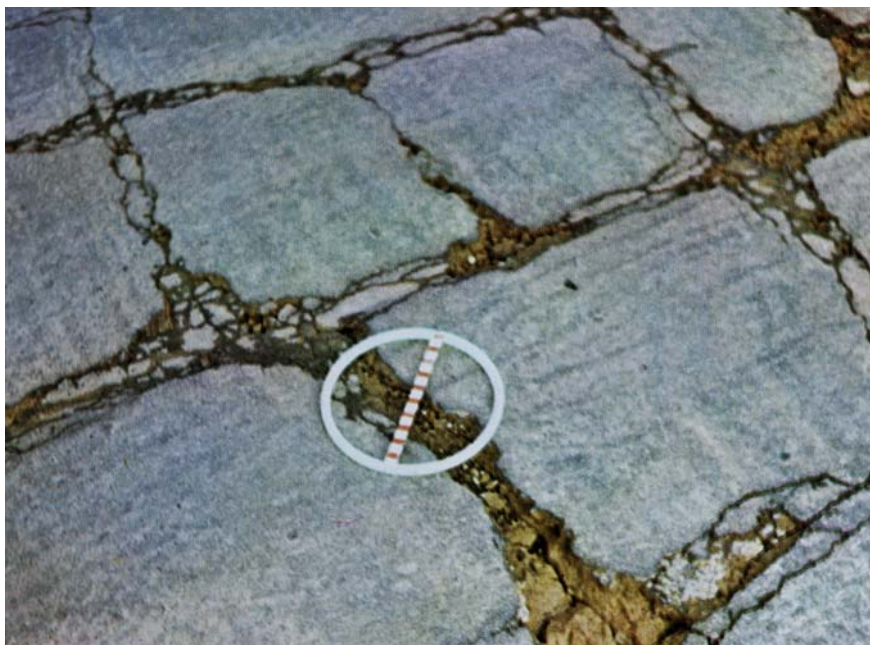
Foto 04: trinca interligada – tipo bloco

Conjunto de trincas interligadas caracterizadas pela configuração de blocos formados por lados bem definidos, podendo, ou não, apresentar erosão acentuada nas bordas.

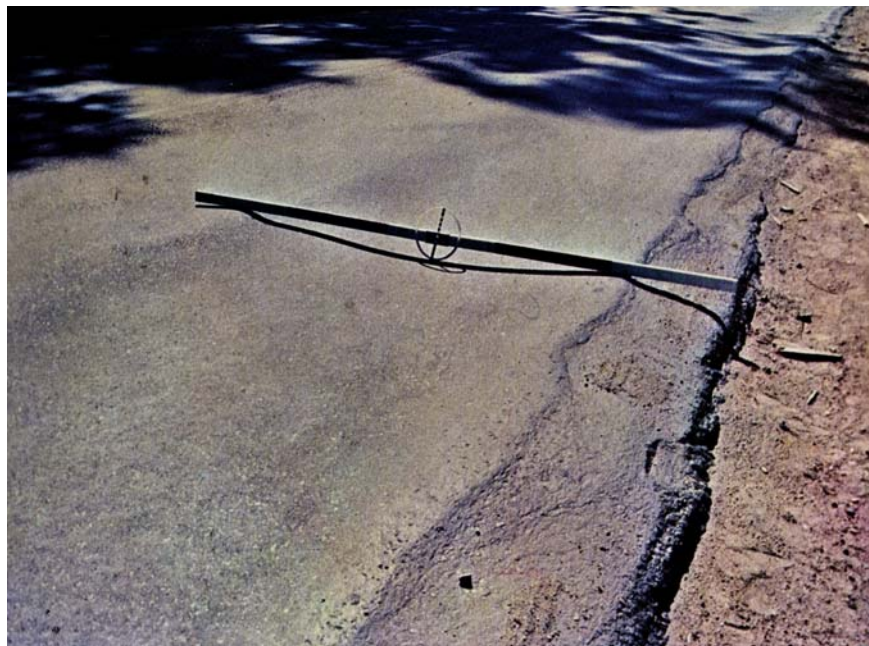
Foto 05: afundamento de trilha de roda

Afundamento causado pela fluência plástica de uma ou mais camadas do pavimento ou do subleito, acompanhado de levantamento. Quando ocorre em extensão de até 6 m é denominado afundamento plástico local; quando a extensão for superior a 6 m e estiver localizado ao longo da trilha de roda é denominado afundamento plástico da trilha de roda.

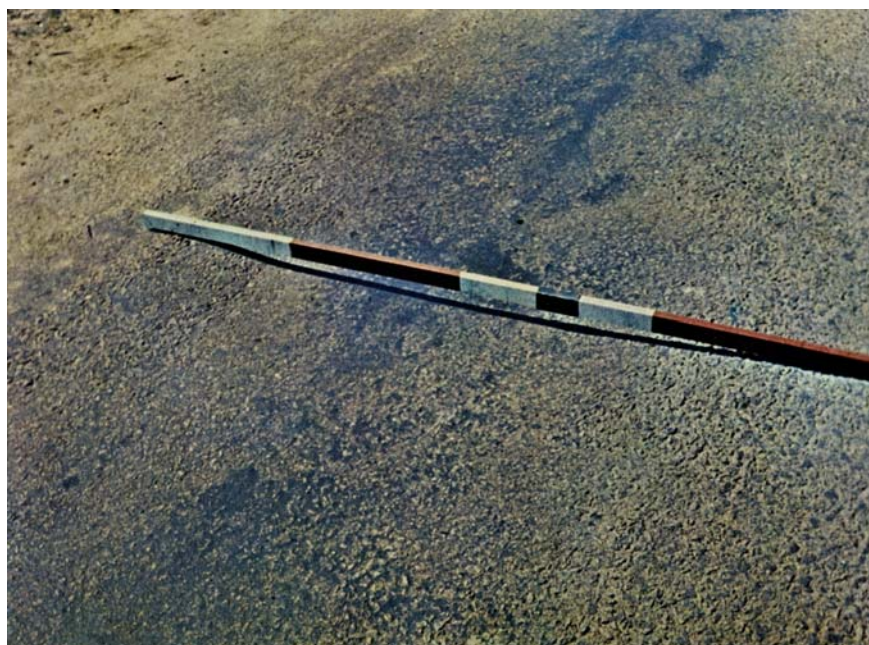
Foto 06: afundamento local

Afundamento de consolidação é causado pela consolidação diferencial de uma ou mais camadas do pavimento ou subleito sem estar acompanhado de levantamento. Quando ocorre em extensão de até 6 m é denominado afundamento de consolidação local; quando a extensão for superior a 6m e estiver localizado ao longo da trilha de roda é denominado afundamento de consolidação da trilha de roda.

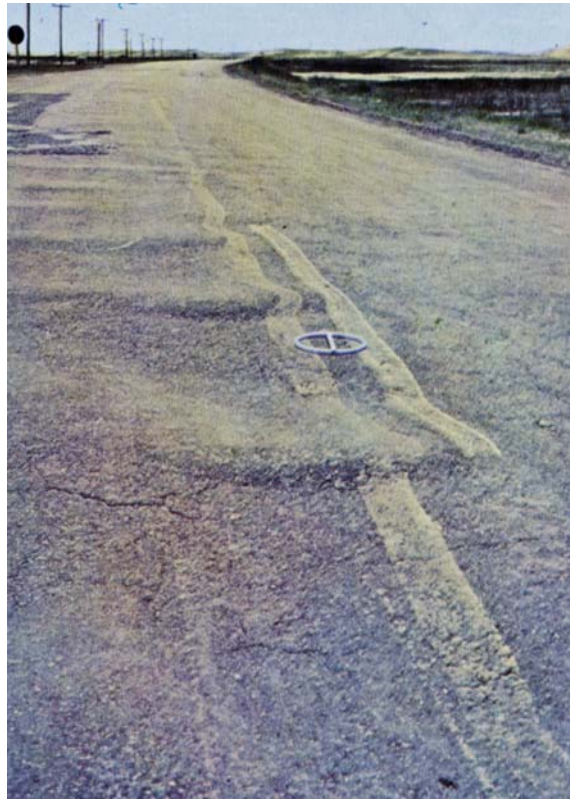
Foto 07: ondulação

Deformação caracterizada por ondulações ou corrugações transversais na superfície do pavimento.

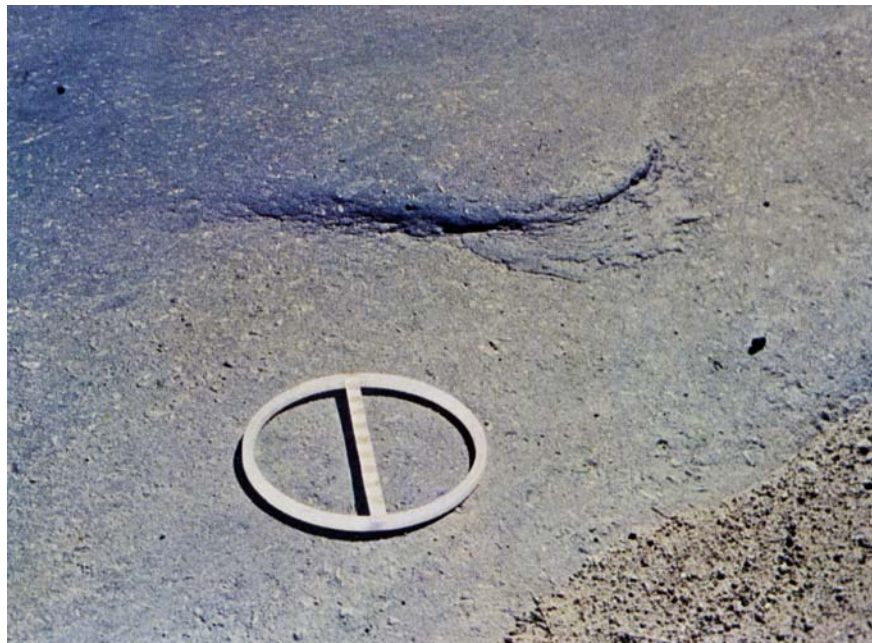
Foto 08: escorregamento

Deslocamento do revestimento em relação à camada subjacente do pavimento, com aparecimento de fendas em forma de meia-lua.

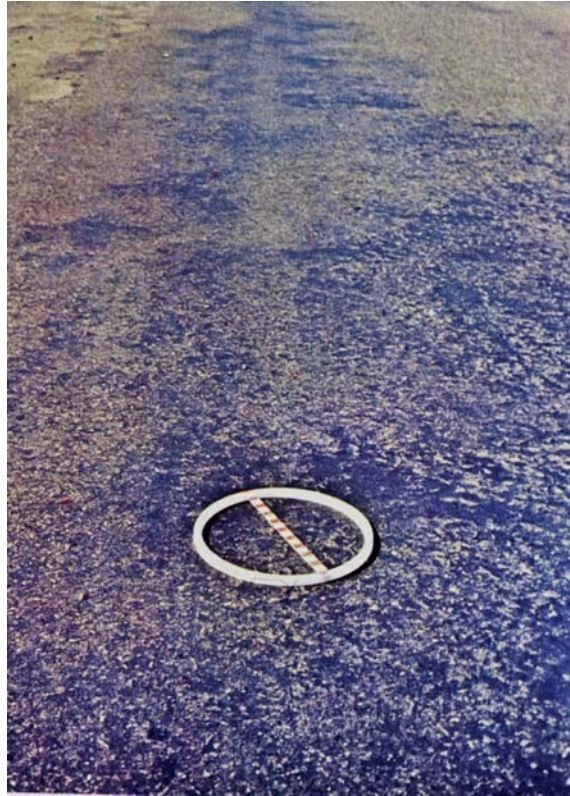
Foto 09: esxudação

Excesso de ligante betuminoso na superfície do pavimento, causado pela migração do ligante através do revestimento.

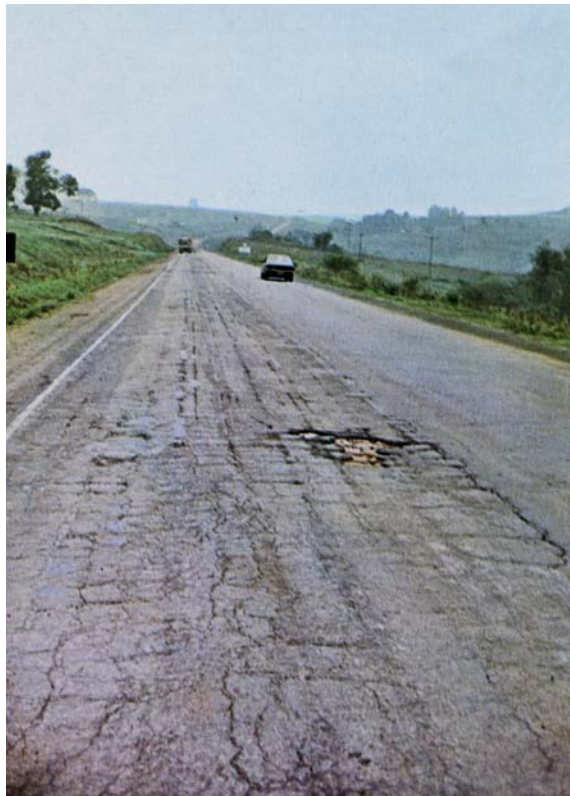
Foto 10: defeitos diversos

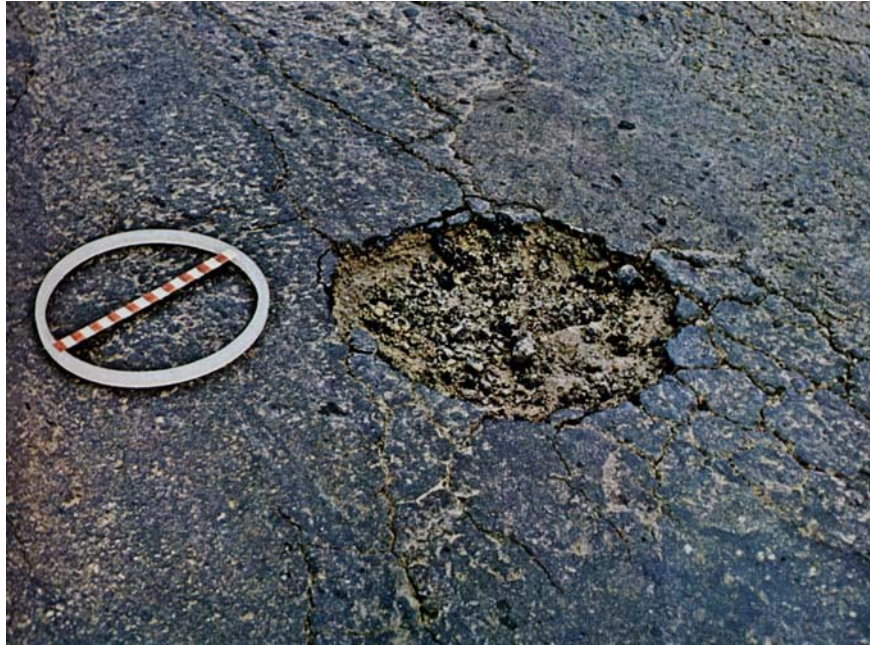
Foto 11: panela / buraco

Cavidade que se forma no revestimento por diversas causas (inclusive por falta de aderência entre camadas superpostas, causando o deslocamento das camadas), podendo alcançar as camadas inferiores do pavimento, provocando a desagregação dessas camadas.

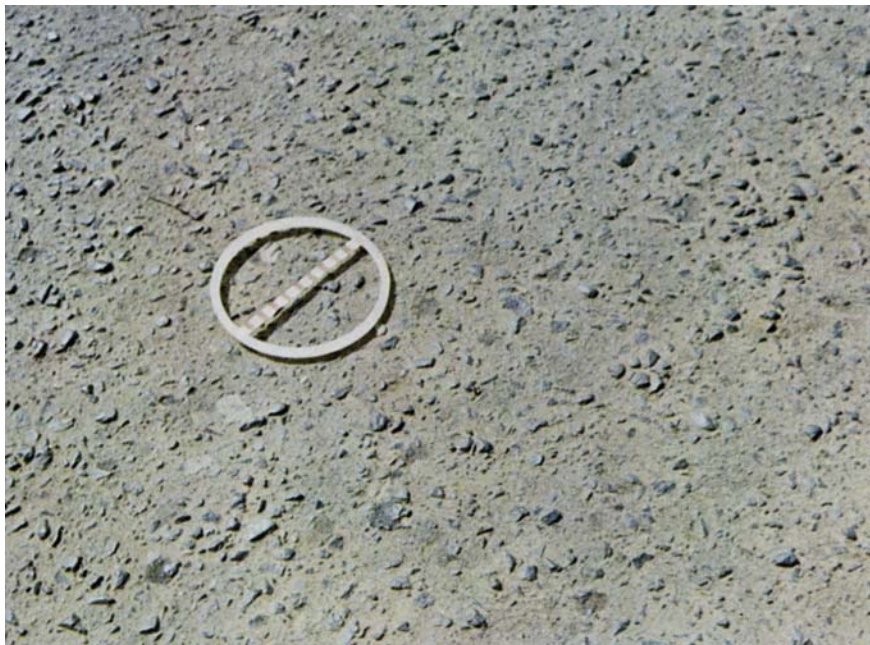
Foto 12: desgaste

Efeito do arrancamento progressivo do agregado do pavimento, caracterizado por aspereza superficial do revestimento e provocado por esforços tangenciais causados pelo tráfego.
